KOLMIKERROSRAPPAUKSEN RISKIEN- JA LAADUNHALLINTA SEKÄ LAADUNVARMISTUS

– työnjohtajan näkökulma

Kohde on vuonna 1928 valmistunut Hotelli Seurahuone Turussa, osoitteessa Eerikinkatu 23. Rakennuksen on aikanaan suunnitellut arkkitehdit Erik Bryggman sekä Ilmari Ahonen. Rakennuksessa oli alkuun erilliset hotelli- ja asuinkerrostalosiivet; hotelli 5-kerroksinen hotelli oli Humalistonkadun varressa ja 7-kerroksinen asuintalo oli Eerikinkadun suuntaisena kallion päällä. (Matti Takala Oy, henkilökohtainen tiedonanto 18.6.2018.)

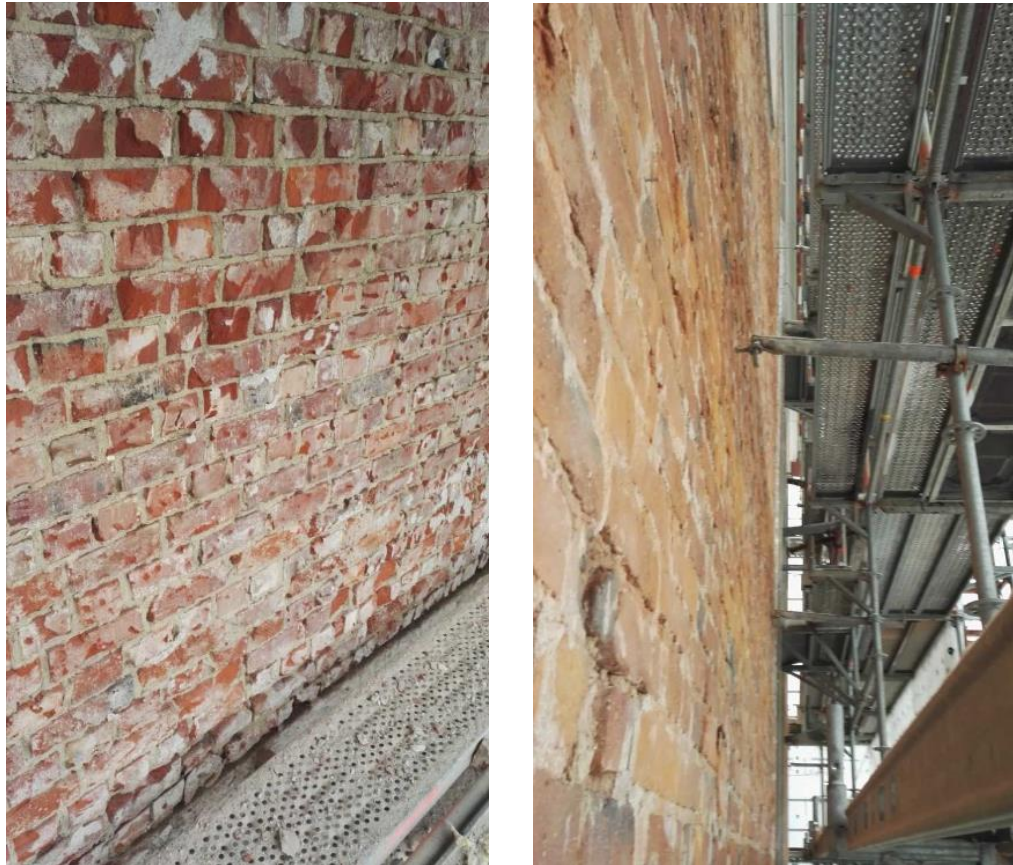
Kuva 4. Vasemmalla näkyy seinäpinta ennen hiontaa ja oikealla sen jälkeen.

- Rappaus piikattiin pois. Tarkastelun kohteena oli piikkauksen jälki, jotta voitiin todeta, ettei se aiheuttanut muuratun pohjan rikkoutumista. Työ saatiin tehtyä hyväksytysti tällä menetelmällä.
- Katselmoinnissa pesumenetelmä todettiin riittämättömäksi, joten työ tehtiin loppuun timanttikuppihiomakoneella. Näin saavutettiin alustalta vaadittu puhtausaste.

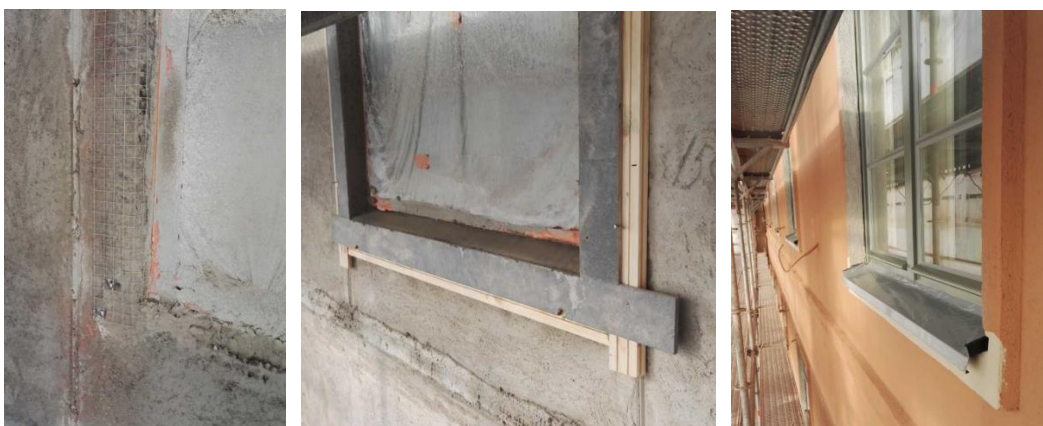
Kuva 5. Smyygien valmistuksen vaiheet. Vasemmalla näkyy käännetty kaksoisverkko, keskellä smyygi muotitettuna ja oikealla valmis smyygi.

- Ikkunasmyygit sekä koristelistat tehdään osittain omana osatyönään täyttörappauksen jälkeen. Lauta- ja vaneriohjurit kiinnitetään pintaan kuumasinkityillä rautanauiloilla, jolloin vältetään isommilta paikkaustöiltä. Smyygien ja koristeiden sisään asennetaan vahvistusverkko. Paksunnokset täytetään käyttäen samoja periaatteita kuin täyttörappauksessa. (Kuva 6.)

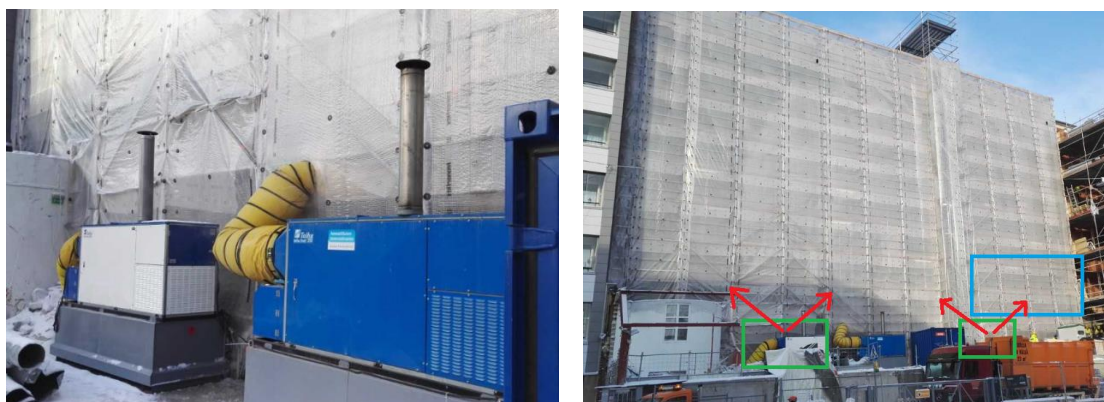
Kohteessa oli pääurakoitsijan toimittamat yhteistelineet, jotka on huputettu kahdella muovikerroksella. Huputetun tilan lämmitys sekä sen ylläpito kuuluvat myös pääurakoitsijalle. Lämmityssuunnitelmaa ei ollut, ja siitä sekä tilan puutteesta johtuen lämmittimet eivät olleet optimaalisissa paikoissa, jolloin niiden maksimilämmityskapasiteetti jäi saavuttamatta.

Kuva 7. Vasen kuva: Lämmittimet eivät olleet oikeilla paikoilla. Oikea kuva: Lämmittimien oikeat paikat merkittyinä vihreällä värillä. Sinisellä merkitty alue oli koko seurantajakson ajan huomattavasti ympäristöään viileämpi ja lämpötilan pitäminen työlle riittävänä oli välillä haastavaa.

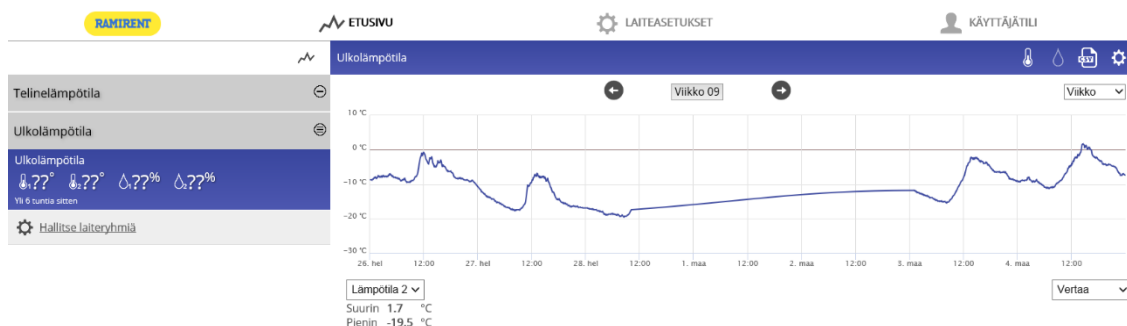
Kovimmilla pakkasilla helmi-maaliskuun vaihteessa lämmityslaitteiden teho ei enää riit-
tänyt pitämään vaadittua plus viiden asteen lämpötilaa telineillä (kuvat 10 ja 11). Tästä
syystä jouduttiin rappaustöiden osalta pitämään lähes kahden viikon tauko.

Kuva 9. Kovalla pakkasjaksolla lämpö telineillä ei riitä.

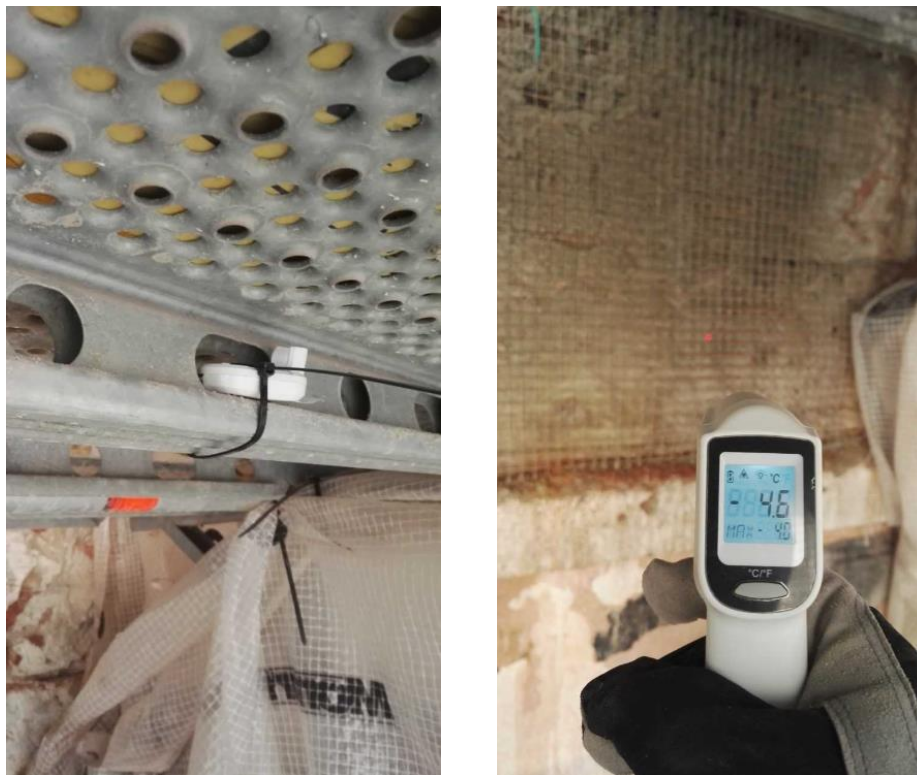
Kuva 11. Vasemmalla RamiSmart-järjestelmän olosuhdeanturi. Oikealla pintalämpötilamittarin lukema päivänä, jolloin työt siirtyivät sisätiloihin kahdeksi viikoksi.
